500 °C Überhitzer des Müllheizkraftwerks Frankfurt

– Ist die erhöhte Korrosion beherrschbar? –

Rainer Keune, Hansjörg Herden, Susanne Klotz und Werner Schmidl

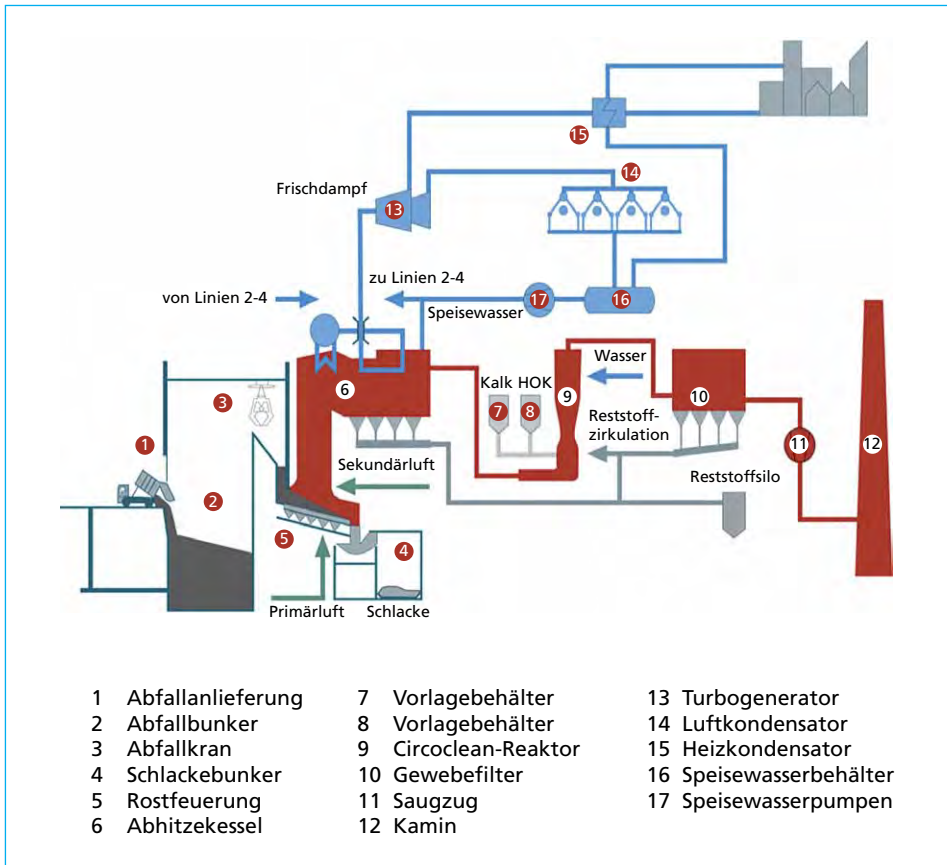
Bild 1: Verfahrensfliessbild des MHKW Frankfurt

Der Abfall wird über die Abfallanlieferung 1 in den Abfallbunker 2 gekippt und gelangt von dort über den Abfallkran 3 auf den jeweiligen Aufgabetrichter der einzelnen Verbrennungslinien. Die Verbrennung des Abfalls vollzieht sich auf einem dreigeteilten Rost 5 bei einer Temperatur von etwa 1.000 °C.

Im Abhitzeessel 6 wird aus den heißen Abgasen Dampf erzeugt, der im Turbogenerator 13 verstromt und im Heizkondensator 15 zur Fernwärmeerzeugung genutzt wird. Der Abdampf aus der Kondensationsturbine wird über den Luftkondensator 14 gekühlt und das anfallende Kondensat im Speiswasserbehälter 16 gesammelt und über die Speisewasserpumpe 17 in den Wasser-Dampfkreislauf zurück geführt. Die Entstickung der Abgase vollzieht sich im leeren Strahlungszug des Abhitzeessels durch Eindüsung von Harnstoff (SNCR-Verfahren). Die restlichen Schadstoffe werden mit Hilfe des Circoclean-Verfahrens aus dem Abgas entfernt. Dabei wird Kalkhydrat zur Bindung von HF, HCl und SO_2/SO_3 und Herdofenkoks zur Adsorption von Quecksilber und PCDD/F eingesetzt. Beide Stoffe werden über die Vorlagebehälter 7 und 8 dem Circoclean-Reaktor 9 zugeführt. Dieser Reaktor arbeitet nach dem Prinzip der zirkulierenden Wirbelschicht (ZWS-Technik), wobei durch Eindüsung von Wasser die Abscheidung der Schadstoffe, insbesondere von SO_2 , deutlich verbessert wird. Gleichzeitig erfolgt eine adiabatische Abkühlung der Abgase von etwa 200 – 250 °C auf etwa 140 – 160 °C. Die gebildeten Reaktionsprodukte werden zusammen mit dem Flugstaub am Gewebefilter 10 abgeschieden und erneut in den Abgasstrom rezirkuliert. Dadurch erfolgt eine wesentlich bessere Ausnutzung der eingesetzten Ab- bzw. Adsorbentien gegenüber den bisher angewendeten Abgasreinigungsverfahren [1]. Das verbrauchte Material wird zusammen mit der Kesselasche aus dem System ausgeschleust und Untertage deponiert.

Die gereinigten Abgase werden mittels Saugzuggebläse 11 über den Kamin 12 der Atmosphäre zugeführt. Die festen Verbrennungsrückstände gelangen über einen Nassentschlacker in einen Schlackebunker 4, wo sie gesammelt und zur weiteren Verwertung bzw. Schlacke-Aufbereitung abtransportiert werden.

Im Bild 1 ist ein Verfahrensfliessbild des neuen Müllheizkraftwerkes dargestellt.

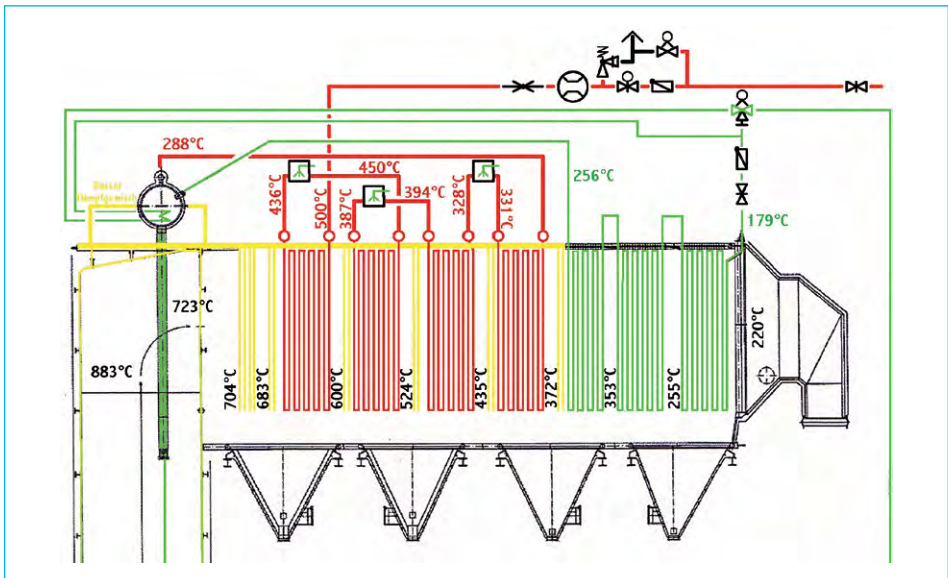
Bild 2: Kesselschaltung im Übergangsbereich Strahlungszug – Konvektionsteil

Die Kesselschaltung der Neuanlage ist in Bild 2 (der Endüberhitzer ist der erste in Abgasrichtung) dargestellt.

Dies führte zur Entscheidung, die Endüberhitzer der neuen Anlage im Gleichstrom zu schalten und die Rohre der Überhitzerbündel 4 und 3 mit Schweißplattierung (Cladding) Alloy 686 zu schützen.

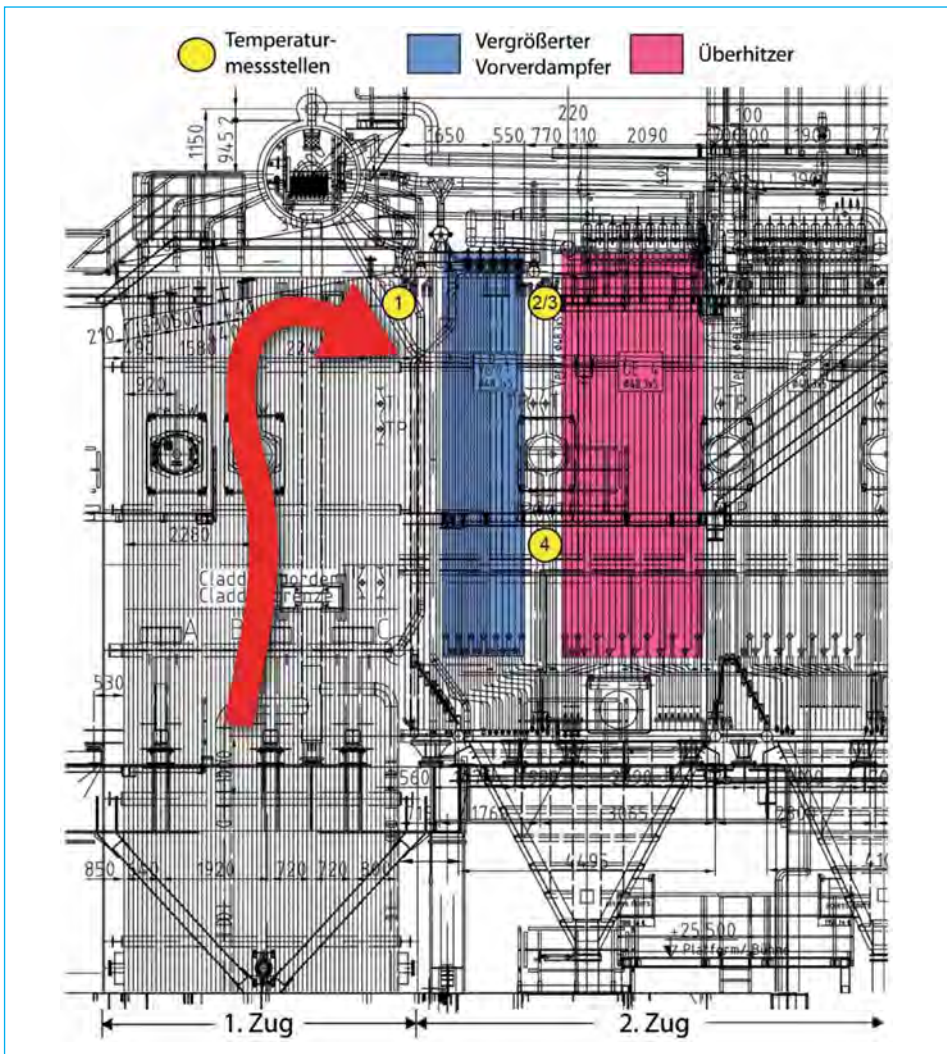
Bild 4: Umbau des Vorverdampfers 1 im MHKW Frankfurt

Nach diesen Überlegungen wurde beschlossen den Vorverdampfer 1 von ursprünglich 6 Rohrreihen mit einer Rohrteilung von 500 mm auf 13 Reihen mit einer Rohrteilung von 250 mm umzubauen.

Bild 4 zeigt die bauliche Maßnahme, die 2009 zunächst an Kessel 11 und 12 durchgeführt wurden.

Die Inspektionen der Kessel ließen eine verstärkte Abzehrung im oberen Drittel bis oberen Hälfte der Überhitzerrohre erkennen. Die Temperaturmessungen zeigen, dass vor dem Umbau des Vorderdampfer 1 an den oberen Messpunkten (Messstelle 2 und 3 in Bild 4) im Vergleich zum unteren Messpunkt (Messstelle 4 in Bild 4) höhere Temperaturen vorliegen, in einer Größenordnung von bis zu 90 °C [8]. In der unteren Hälfte der Rohre ist die Schweißplattierung weitgehend intakt. So entstand die Idee diese Rohre aufzubereiten bzw. die unteren Teile wieder zu verwenden.

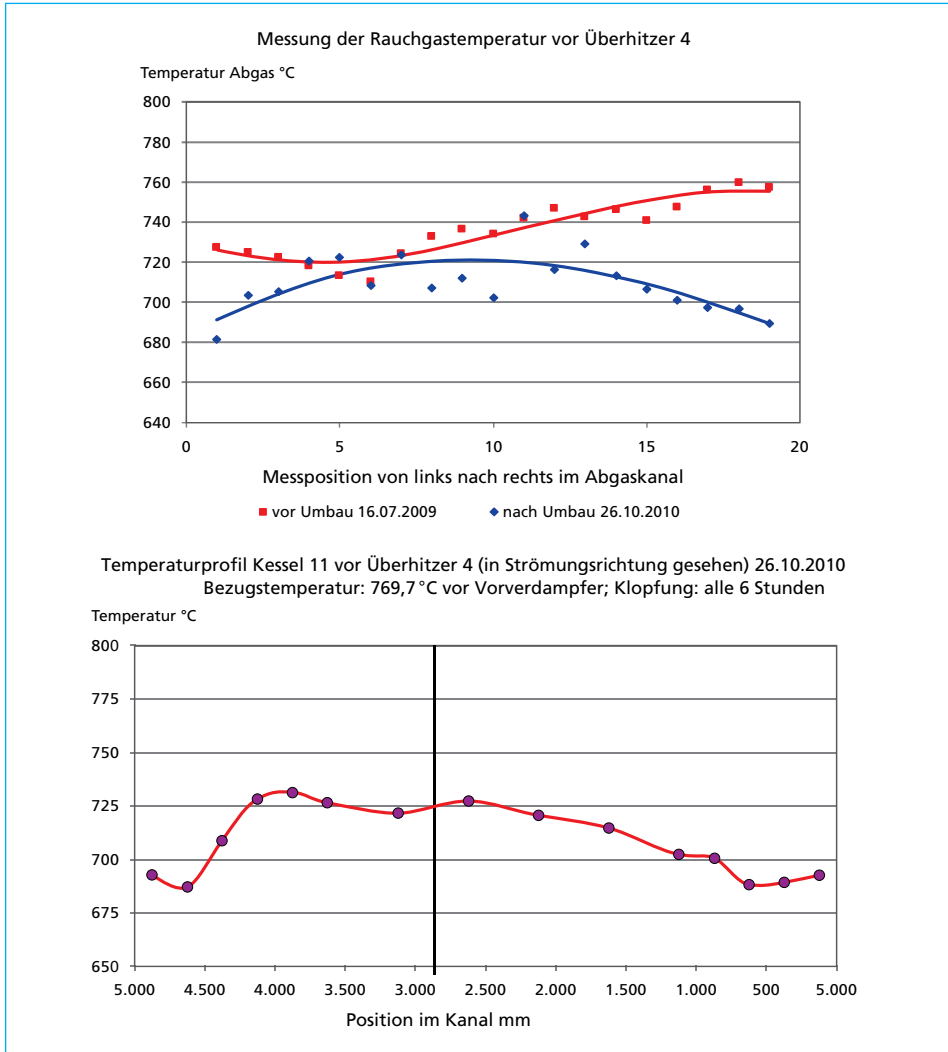
Bild 5: Temperaturmessungen vor Überhitzer 4 von Kessel 11 vor und nach Umbau des Vorverdampfers; das obere Bild vergleicht zwei Betriebszeiträume ohne Berücksichtigung der Betriebsparameter; die relative Lage der Kurven zueinander ist daher willkürlich und stellt keinen tatsächlichen Vergleich zwischen dem Zustand vor und nach Umbau dar; die Änderung der Temperaturverteilung über die Breite des Abgaskanals und die symmetrische und gleichmäßige Belastung ist daraus gut zu entnehmen; unten ist die Temperaturverteilung nach Umbau und Korrektur der zeitlichen Schwankungen mittels Referenzmessung zu sehen

Die nach erfolgtem Umbau durchgeführten Temperaturmessungen [8, 11] haben gezeigt, dass sich das Temperaturprofil durch den Umbau des Vorverdampfers 1 erheblich geändert hat.

Die erwartete Temperaturabsenkung von etwa 60 K vor dem Überhitzer 4 (vgl. Bild 5) konnte messtechnisch nachgewiesen werden. Vor allem in den Randbereichen wurden deutlich tiefere Temperaturen gemessen als vorher.

Vor der Umbaumaßnahme konnte eine deutlich verstärkte Abzehrung an den seitenwandnahen Rohren festgestellt werden; die Abzehraten dort lagen häufig mehr als doppelt so hoch als der Durchschnitt der Werte. Passend zu den Temperaturmessungen (vgl. Bild 5) werden nun vor allem zu den Seitenwänden hin sehr geringe Abzehraten gemessen. Insgesamt hat sich die Abzehrung des Bauteils auf niedrigem Niveau stabilisiert und deutlich vergleichmäßigt.

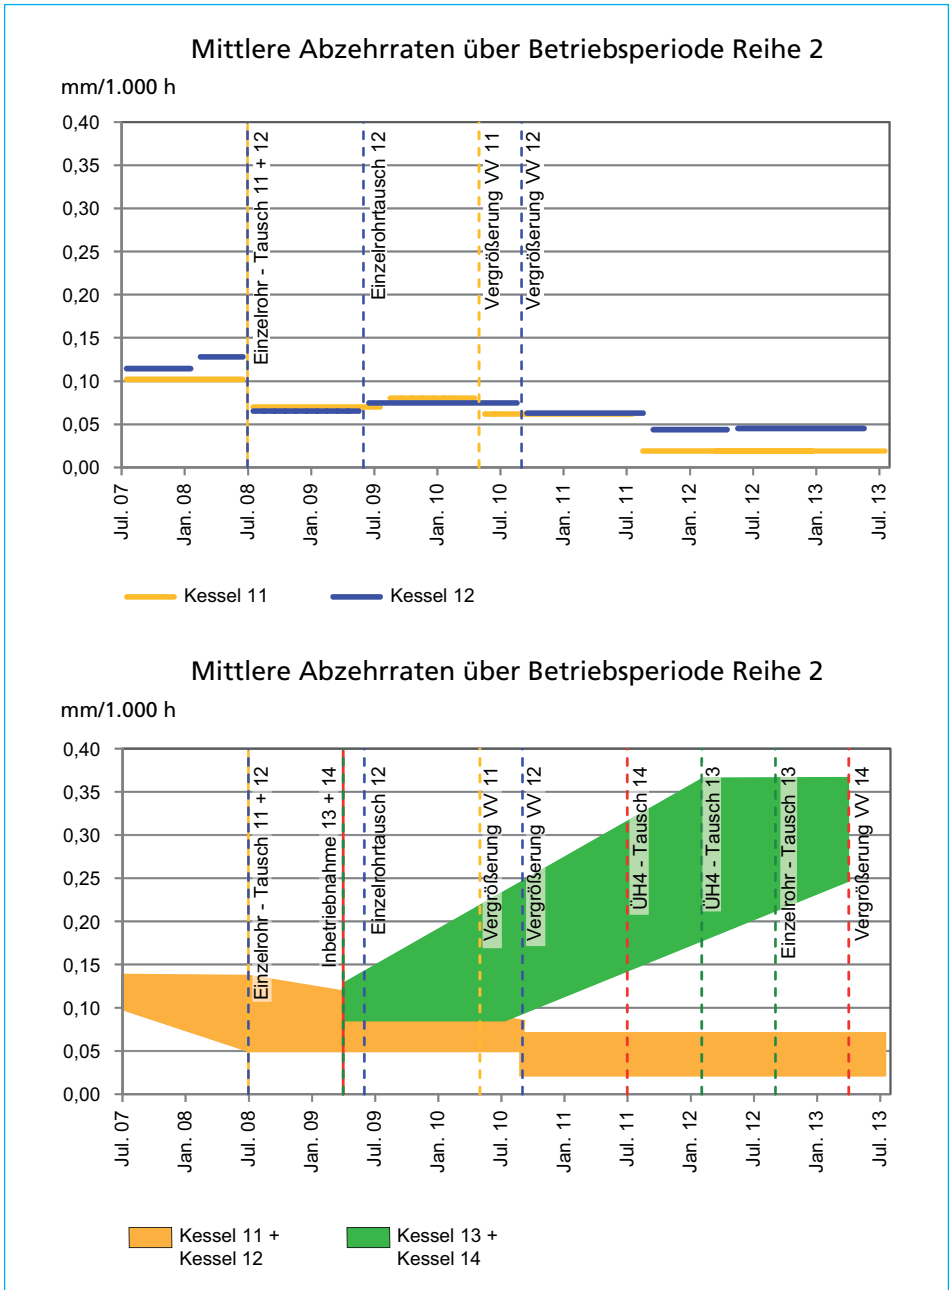
Aus den bei Stillständen durchgeführten Messungen der Restschichtdicke des Cladding in von Korrosion betroffenen Bereichen lassen sich Abzehraten errechnen. Bild 6 oben zeigt die Entwicklung der Abzehraten für Kessel 11 und 12 für die stark abzehrende und messtechnisch gut erreichbare Reihe 2. Diese lagen vor allem in den Anfangsjahren bei sehr hohen Werten von im Mittel bis zu 0,13 mm/1.000 h. Aus dem Bündelverband durch Krümmung in den Abgasstrom ragende Rohre zeigten vor Umbau des Schutzverdampfers sogar Werte von > 0,3 mm/1.000 h. Ein erster Tausch von Einzelrohren war 2008 nach nur 3 Jahren in Betrieb nötig. In den Folgejahren sanken die mittleren Abzehraten ab auf Werte von etwa 0,06 bis 0,08 mm/1.000 h.

Im unteren Teil von Bild 6 sind die Abzehraten mit den entsprechenden Streuungen der Kessel 11 und 12 denen der Linie 13 und 14 gegenübergestellt. Es ist deutlich zu erkennen, dass die Abzehraten der umgebauten Linien 11 und 12 auf niedrigem Niveau tendenziell sinken.

Im Gegensatz dazu zeigen die nicht umgebauten Kessel der Linien 13 und 14 einen starken Anstieg der Abzehrraten.

Bild 6: Entwicklung der Abzehrraten (mm/1.000 h) von Reihe 2, Überhitzer 4; die obere Abbildung zeigt die Werte für Kessel 11 und 12, auf der unteren Abbildung sind die vier Kessel miteinander verglichen.

Nach der Vergrößerung des Vorverdampfers wurden in der ersten Revision nach etwa 8.000 Betriebsstunden [5] bereits deutlich geringere Abzehraten gemessen. Aktuell betragen die mittleren Abzehraten der ersten vier Rohrreihen des Überhitzers 4 der Linie 11 0,01 – 0,02 mm/1.000 h. Während der planmäßigen Revision (nach etwa 20.000 h Betrieb seit Umbau des Vorverdampfers) dieser Linie mussten 2013 etwa 2 % der Rohre ausgetauscht werden. Es handelte sich hierbei um Rohre, die aus dem Abgasstrom herausstanden und dadurch eine erhöhte Wärmestromdichte erfahren haben.
